## Variante A - Solitäre auf allen Platzteilen

## Variante C - Baumdach Französische Straße

## Variante B - Baumdach Charlottenstraße

## Variante D - Baumdach Charlottenstraße / Französische Straße

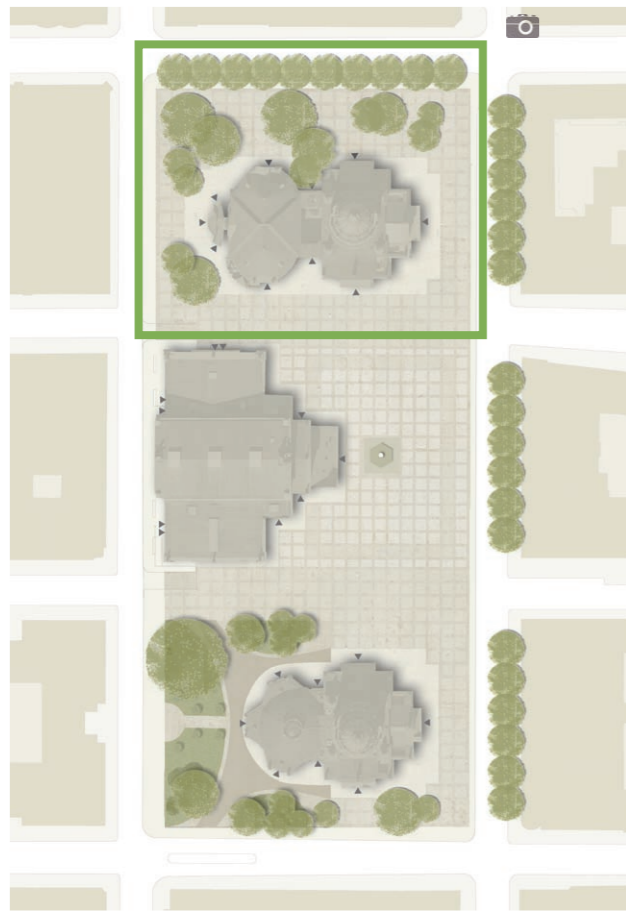
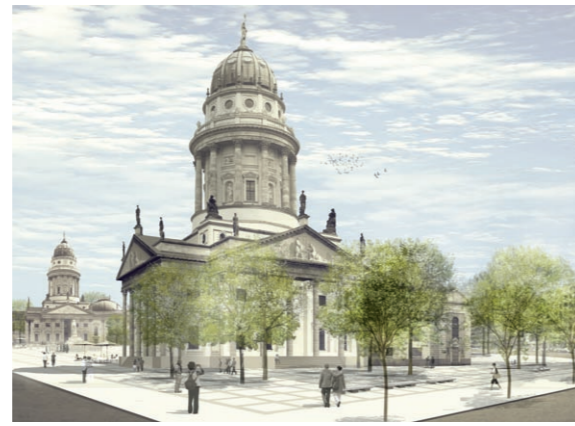
- Einheitliche Raumfassung des Platzes
- Schrittweise Umformung des durch die Ahornbäume gebildeten niedrigen Baumdaches zur Solitärpflanzung

- Verbesserung der Sichtbeziehungen
- Freistellen von Gebäudeeingängen
- Barrierefreiheit des gesamten Platzes, keine Stufen
- Beseitigung von Eng- und Gefahrenstellen
- verbesserte Erreichbarkeit des Konzerthauses (Bühneneingang)
- Sanierungsmöglichkeit der gesamten Oberfläche
- Vitalisierung des Vegetationsbestandes

- Verzicht auf vorhandene Gestaltelemente (Baumdach)

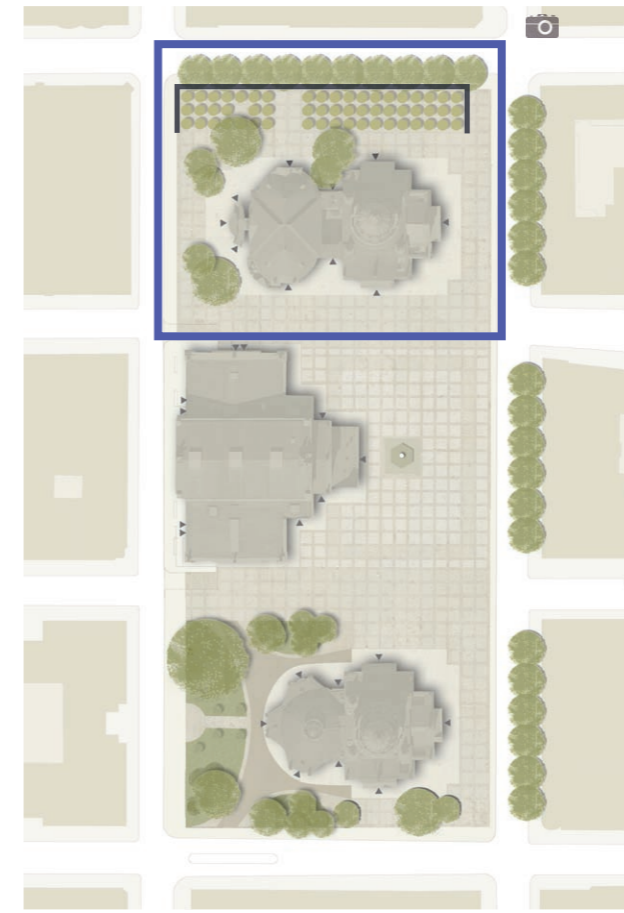
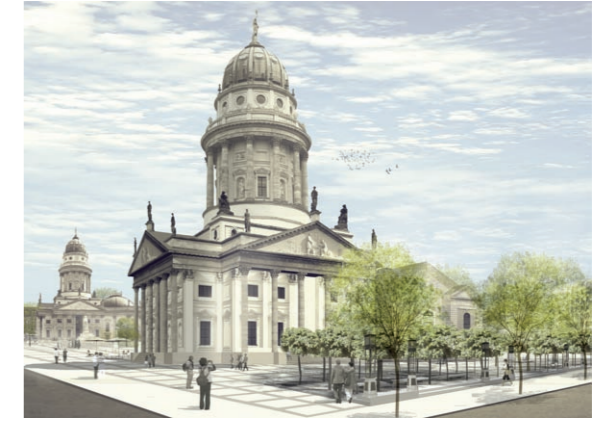
- Erhaltung des Baumdaches an der Französischen Straße
- Schrittweise Umformung der übrigen Bereiche zu einer Solitärpflanzung

- teilweise Beibehaltung vertrauter Situationen
- Abschirmung zur Französischen Straße
- verbesserte Erreichbarkeit von Konzerthaus und Frz. Kirche
- teilweise Vitalisierung des Vegetationsbestandes
- weitgehende Barrierefreiheit an Charlottenstraße, keine Stufen

- Fragmentarische Gesamtgestaltung
- Eng- und Gefahrenstellen im Nordteil (Ausstieg Reisebusse), da Stufen an der Französischen Straße bleiben
- teilweise keine Sanierungsfähigkeit der Oberflächen

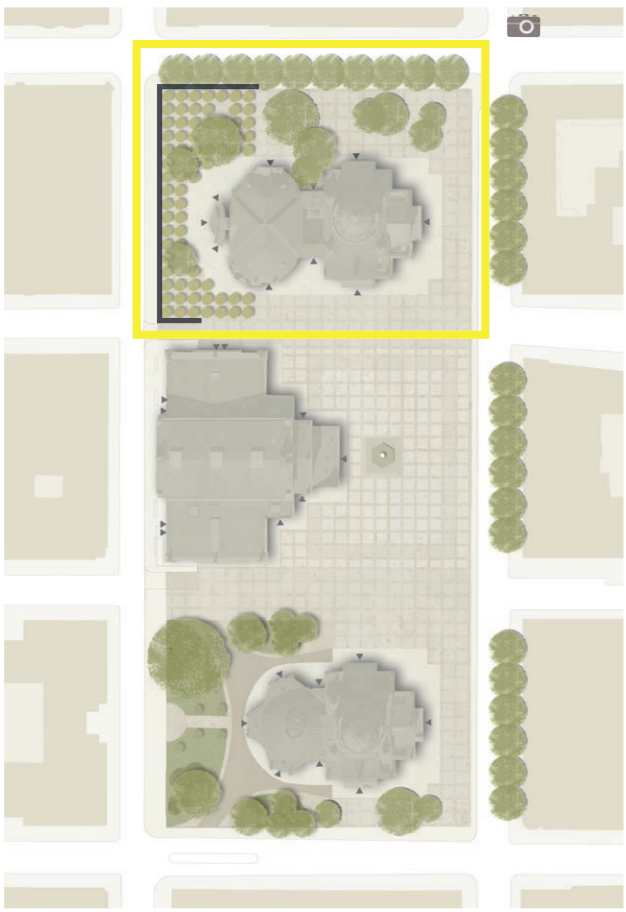
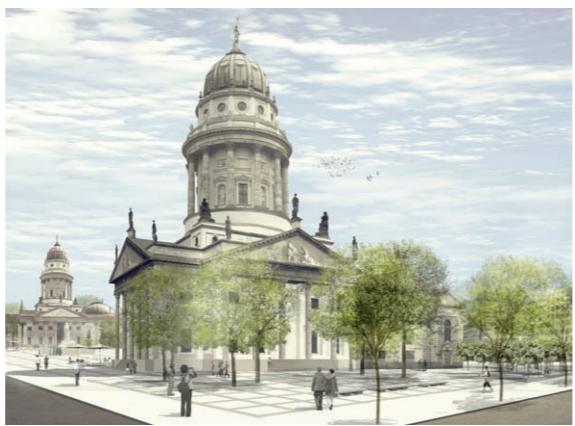
- Erhalt des Baumdaches an der Charlottenstraße
- Schrittweise Umformung der übrigen Bereiche zu einer Solitärpflanzung

- teilweise Beibehaltung vertrauter Situationen
- teilweise Barrierefreiheit (Nordkante)
- verbesserte Erreichbarkeit des Französischen Domes
- komfortabler Halt / Ausstieg für Reisebusse
- teilweise Vitalisierung des Vegetationsbestandes

- Fragmentarische Gesamtgestaltung
- Engstellen und Barrieren zur Charlottenstraße
- teilweise keine Sanierungsmöglichkeit der Oberflächen
- Stufen an der Charlottenstraße

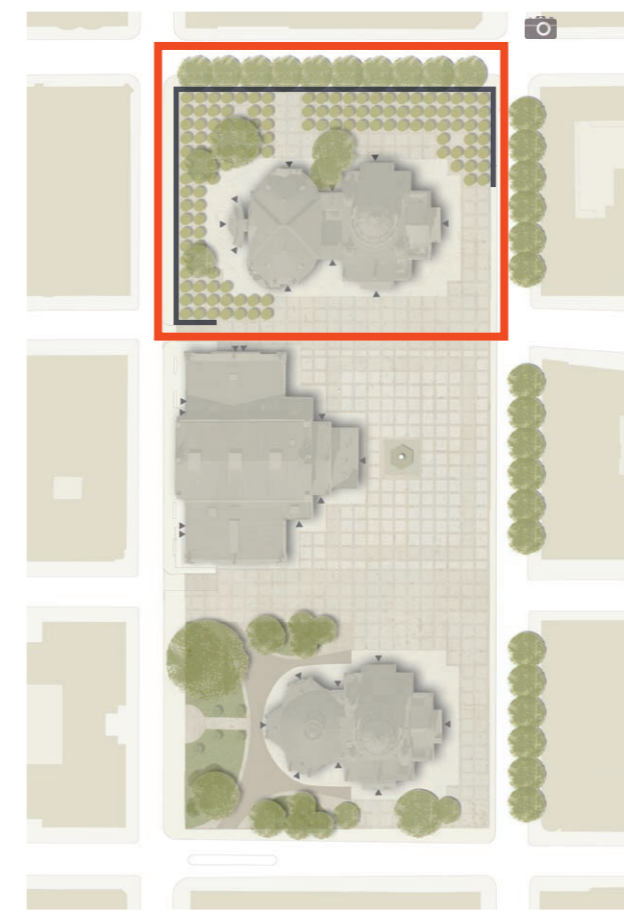
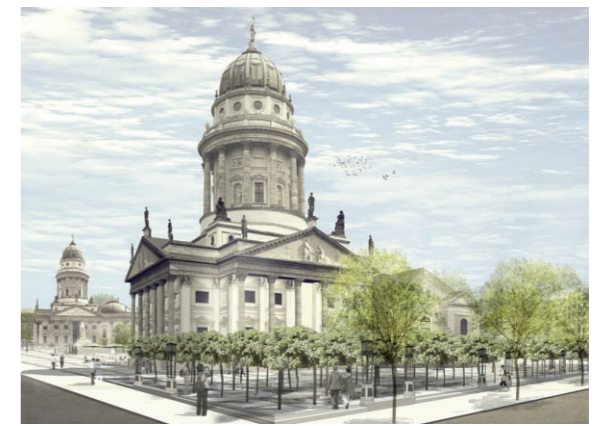
- Erhaltung des Baumdaches im Nordteil

- Beibehaltung vertrauter Situationen im Nordteil

- niedriges Baumdach und verstellte Eingänge
- Fragmentarische Gesamtgestaltung
- Eng- und Gefahrenstellen im Nordteil
- Keine Vitalisierung des Vegetationsbestandes
- keine Sanierungsfähigkeit der Oberflächen im Nordteil
- keine Barrierefreiheit, da alle Stufen bleiben
